Thème : Usure pivots bras de flotteurs DF 920

QUESTION A TOUS

De Dominique Dumortier 7/02/2022, 17H15

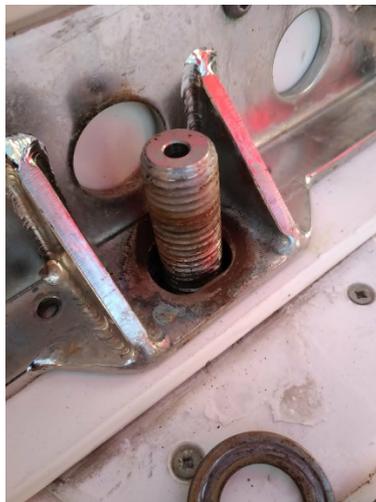
Sur notre fidèle DF920 - Stella Maris nous avons identifié une usure significative de la partie filetée de la tige boulon qui sert de pivot pour les bras latéraux sur les flotteurs. Sur DF920, un écrou + contre écrou assurent le serrage tout en permettant de donner une valeur de jeu pour permettre le repliage facilement.

L'usure semble avoir été créée par le jeu latéral que l'on peut observer entre le bras et le flotteur pendant la navigation (le trou oblong de la ferrure étant largement plus fort que le diamètre de l'axe et par ailleurs la portée se fait sur la partie filetée qui est plutôt agressive).

Je reste encore surpris par le design de ce pivot que je jugerais « pauvre » de la part de Quorning Boats sur un point aussi sensible.

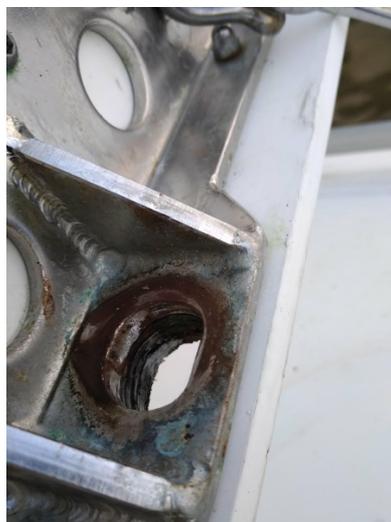
Vue du trou oblong de la ferrure du bras avec un peu d'usure vers l'avant :

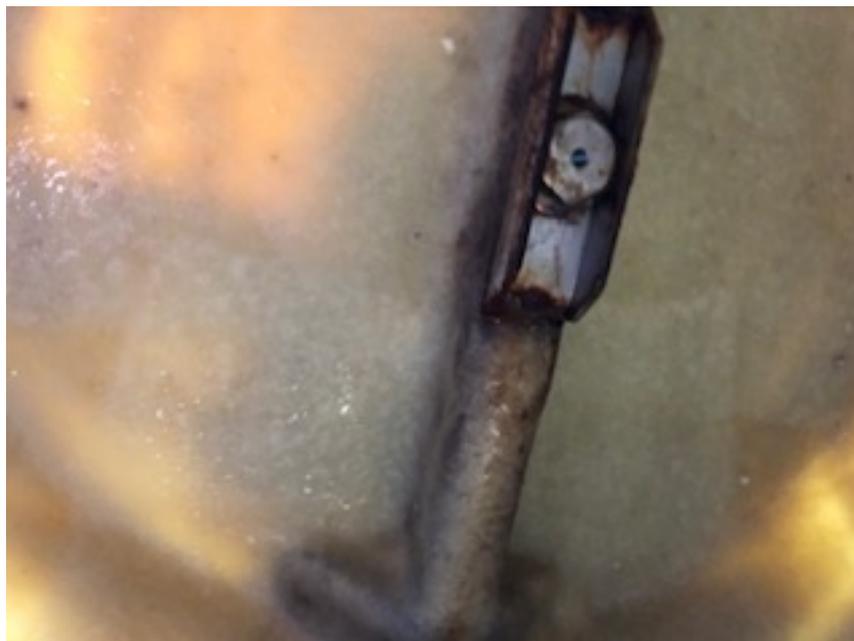
J'ai contacté Quorning Boats qui me propose de remplacer toute la ferrure stratifiée dans l'intérieur du flotteur (la tête du boulon/axe que l'on voit ici est malheureusement soudée à la ferrure stratifiée) :

Si toutefois une réparation devait être nécessaire, nous aimerions mettre en œuvre une solution moins destructive (l'opération serait par ailleurs très difficile à mettre en œuvre avec un accès très limité via la petite trappe de visite) !

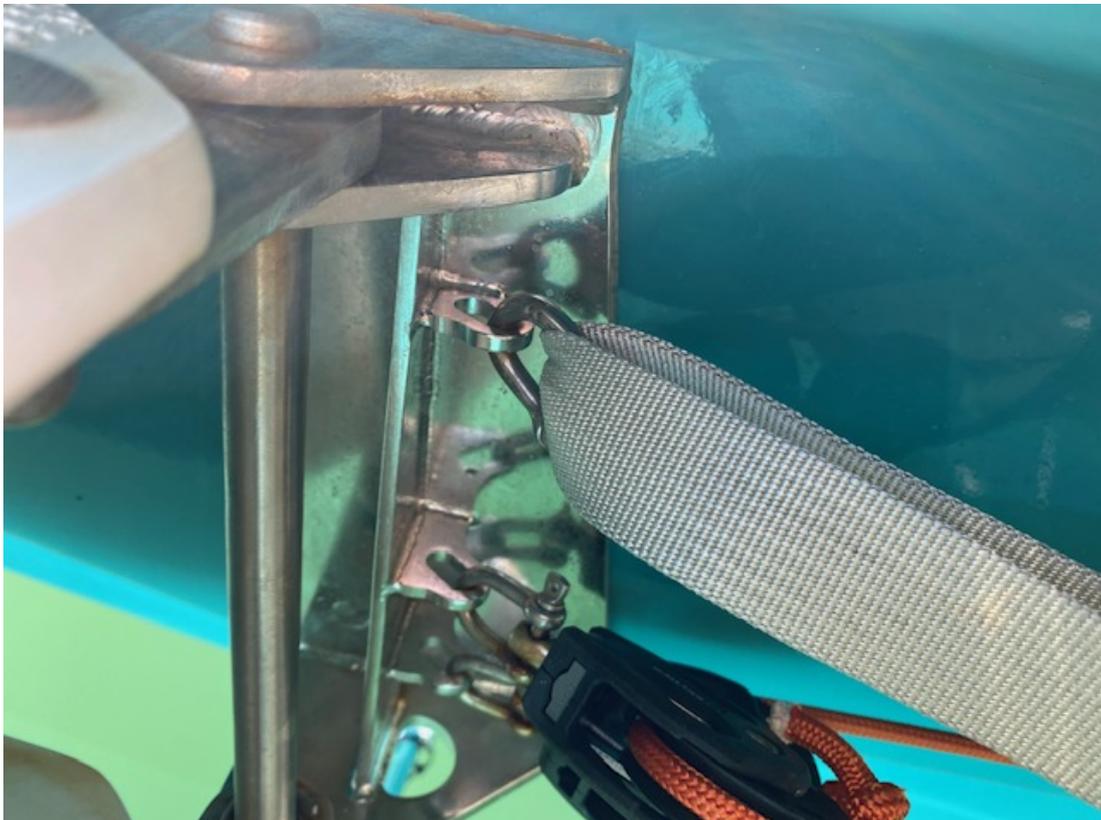
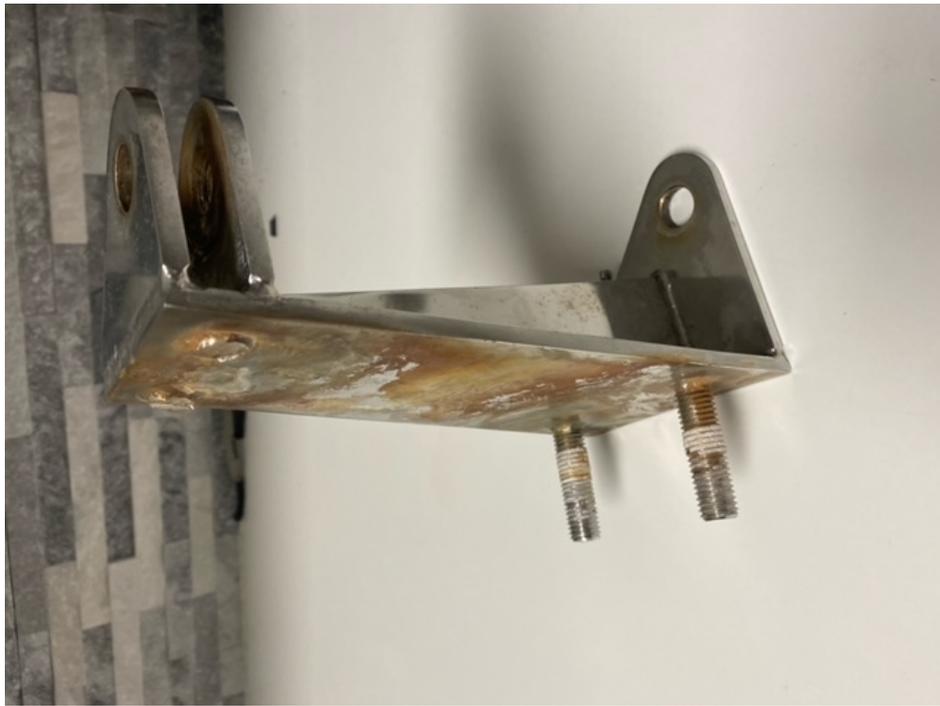
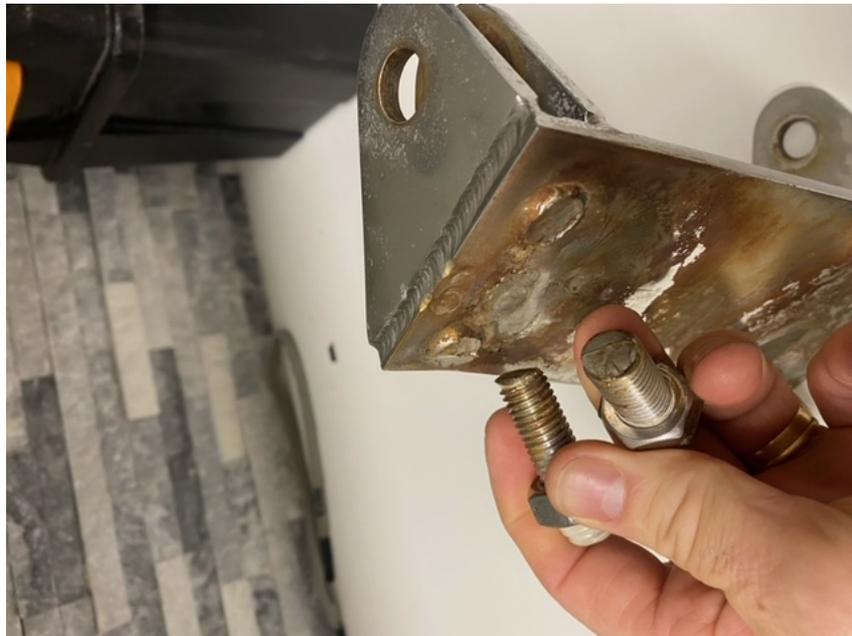
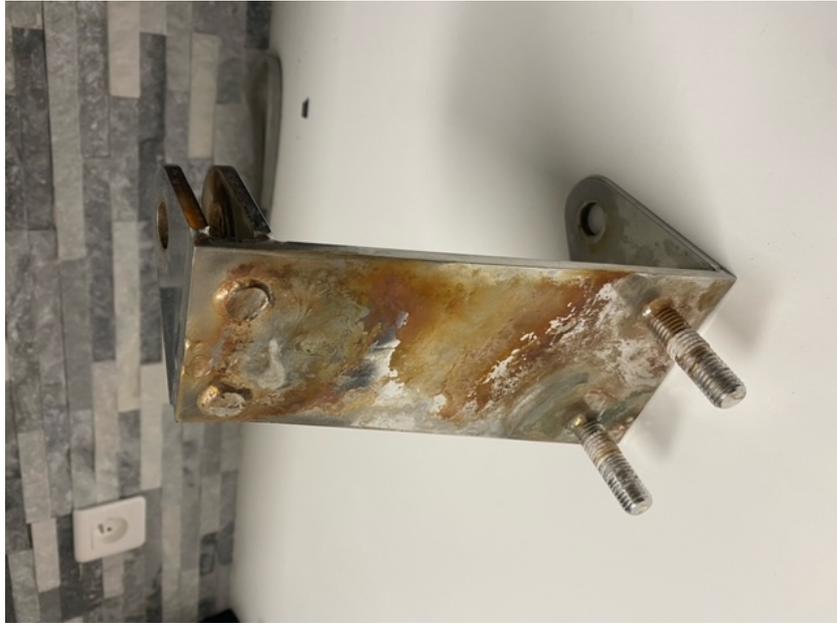
Dans un autre genre mais pas si différent voici les photos de la platine de liaison coque centrale avec le bras de liaison bâbord de mon Dragonfly 25

La casse finale a eu lieu ces fun de saison dans une mer formée

L'origine provient du fait que le bateau c est retourné dans le port des Embiez il y a 3 ans

Les tiges filetées ont sans doute largement criquées à ce moment là

La structure n a pas été abîmée

Je reviens du chantier où il a été procédé au changement de la pièce.

Bref il convient de vérifier ces pièces de temps en temps
Bien à vous tous
Thierry
FRA39 enjoy
